STATICKÝ POSUDOK

Pre posúdenie trhlín a prasklín v stenách

Názov a miesto stavby	Dom rozlúčky , Beckov
Objednávateľ	Ľubomír BODNÁR , Partizánska ul. 14 , Bratislava
Autor projektu (pôvodného)	Ing. Dušan BEDNÁRIK
Riešiteľ	Ing. Miroslav LACKO , Hany Meličkovej 12, 841 05 Bratislava
Dátum	09 / 2019

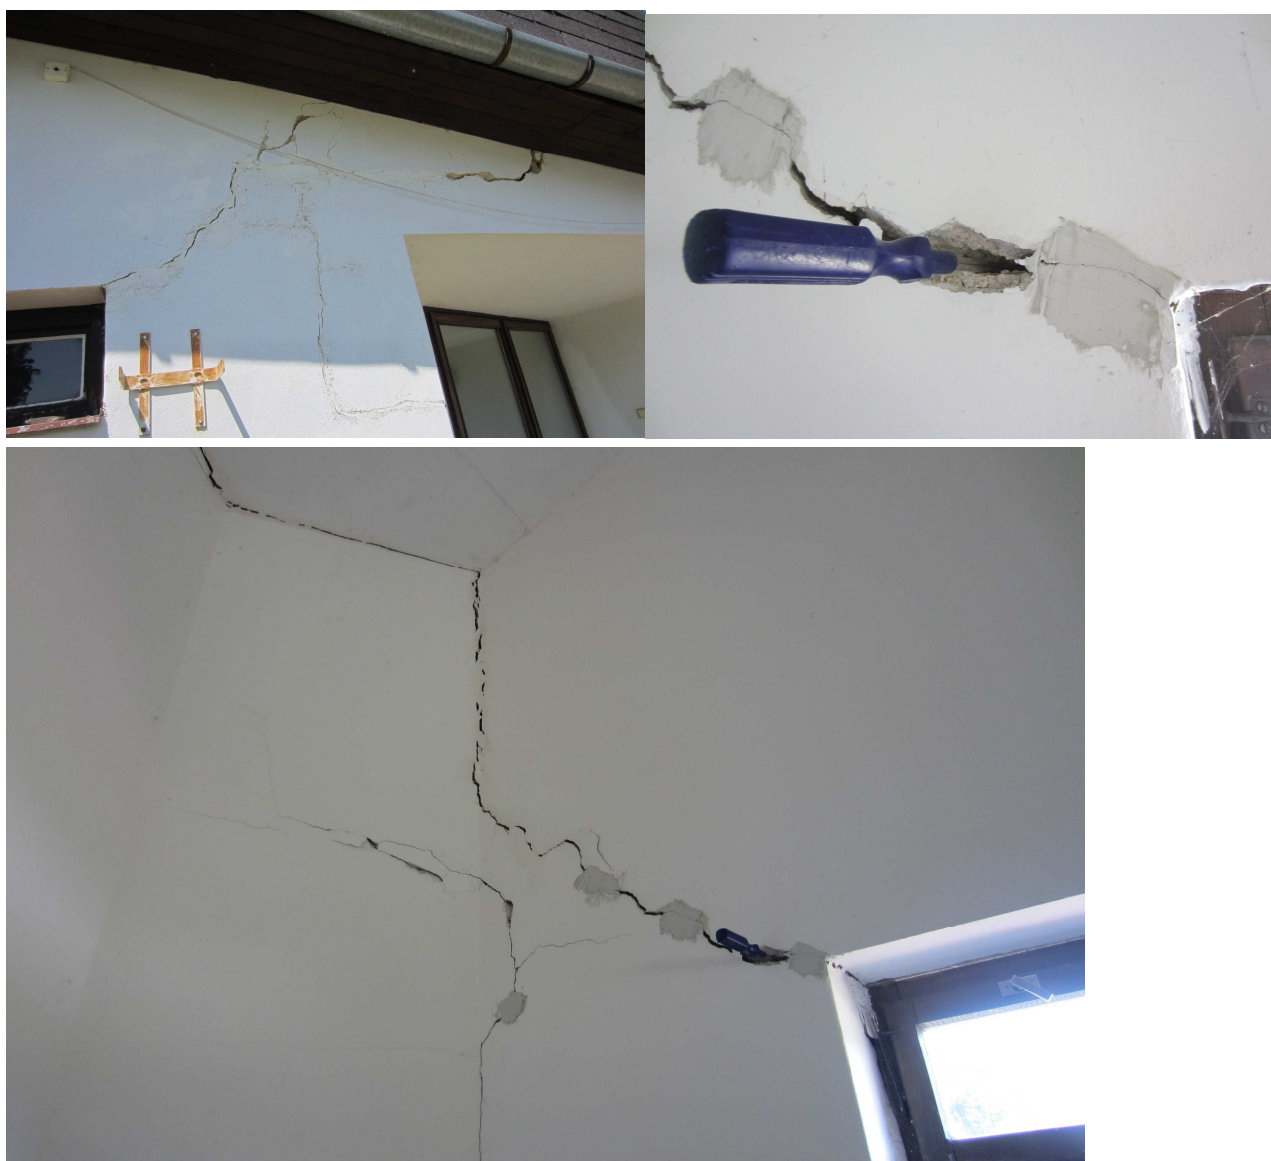
Vodorovná tuhosť má v tlačenej časti prierezu len výšku 150mm, čo sa pri účinkoch od sadnutia objektu ukázalo ako nedostatočné. V mieste venca V1 na dosku D3 naviac došlo aj k trhline, čo mohlo byť spôsobené aj nedostatočným zakotvením výstuže venca do dosky (hoci je vo výkresoch upozornenie na dodržanie tejto zásady).

Trhliny a praskliny v nosných stenách sa objavovali už v minulosti a bolo správne vyhodnotené, že príčinou ich vzniku bolo zatekanie dažďovej vody zo striech priamo povedľa základových pásov pod základy a to v miestach dvoch hlavných zvislých dažďových zvodov.

Foto z obhliadky : trhliny zvonku i zvnútra pod doskou D3 smerom k doske D4 , zvnútra vložený modrý skrutkovač do trhliny

Spôsob opravy : počas obhliadky a statického prieskumu bolo navrhnuté aby sa okrem opravy omietok a novej maľovky realizovalo aj prekrytie väčších trhlín pomocou „zošitia“ trhlín vloženými prútmi betonárskej výstuže \varnothing R12 dĺžky 1,5m po cca 0,5m – na stred v smere kolmom na smer trhliny. Tieto prúty navrhujem vložiť do vyfrézovanej a vysekanej drážky šírky 30mm do hĺbky 80mm tak že najprv sa vnútorná časť drážky vyplní lepiacou maltou na 10-15mm , potom sa vloží prút výstuže a na záver sa celá drážka vyplní lepiacou maltou. Drážky budú zatiaľ realizované z interiérovej strany , ak by sa opravovala aj fasáda , tak drážky z vonkajšej strany dávať na striedačku s drážkami z vnútornej strany – aby nebolo oslabenie v jednom mieste.

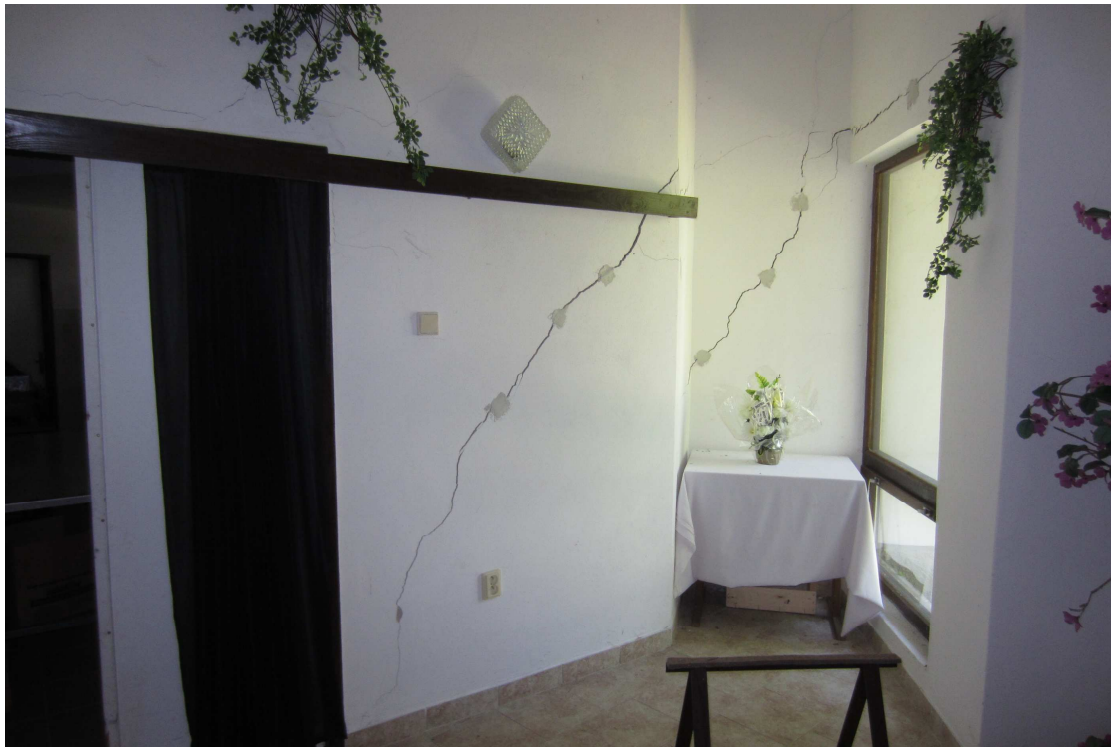
Foto z obhliadky na nasledovnej strane : trhliny pod doskou D1 – smerom k doske D2 (nosná stena je vzadu za stolíkom pri okne, vpredu je priečka). Šikmý smer trhlín indikuje sadnutie základu vpravo dole.
